**PROJEKT BUDOWLANY**

| TEMAT:<br><b>REMONT<br/>KONSTRUKCJI KOŚCIOŁA P.W. ŚW. KATARZYNY ALEKSANDRYJSKIEJ<br/>W SIERAKOWICACH</b> | | |
| OBIEKT: | Budynek kościoła filialnego<br>p.w. św. Katarzyny Aleksandryjskiej w Sierakowicach | |

## **EKSPERTYZA STANU TECHNICZNEGO**

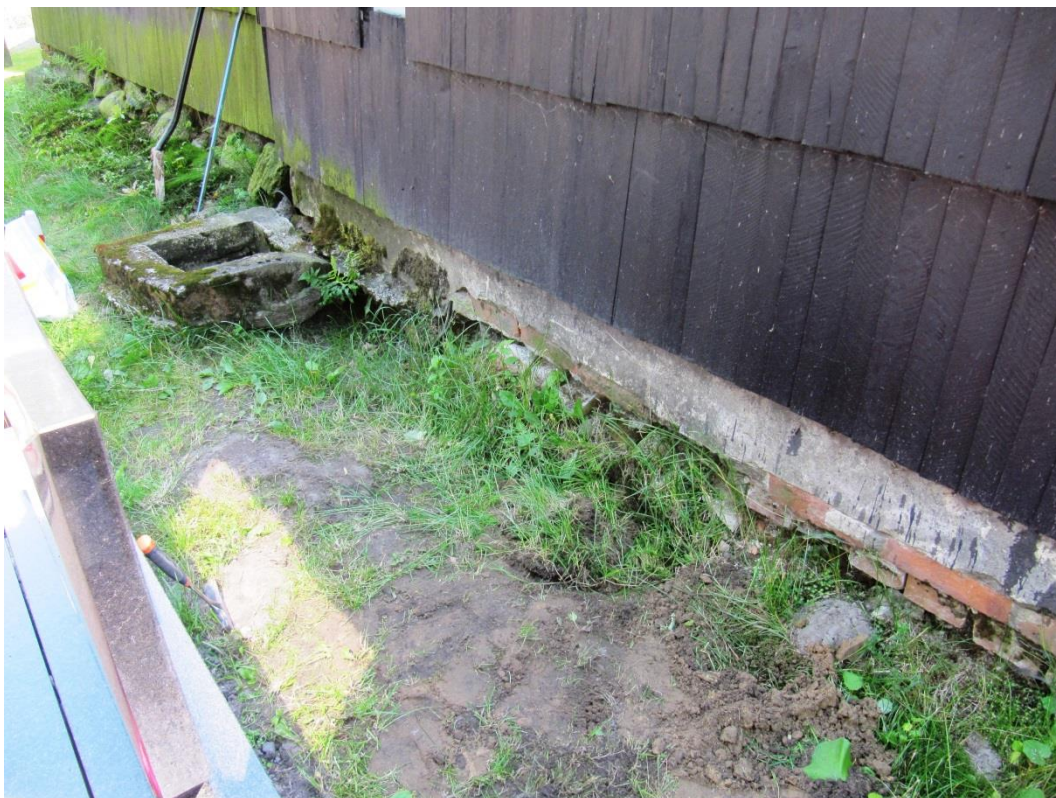
**Fot. 3.** Zły stan podmurówek przy zakrystii i przedsionku

- Przemurowanie podmurówek kamiennych i ceglanych.
- Przemurowanie uszkodzeń murów w przedsionku.
- Wymiana zbutwiałych podwalin w zakrystii.
- Wymiana zbutwiałych fragmentów ścian wieńcowych w zakrystii – zakres napraw możliwy do oceny po zdjęciu gontów i wewnętrznych okładzin.

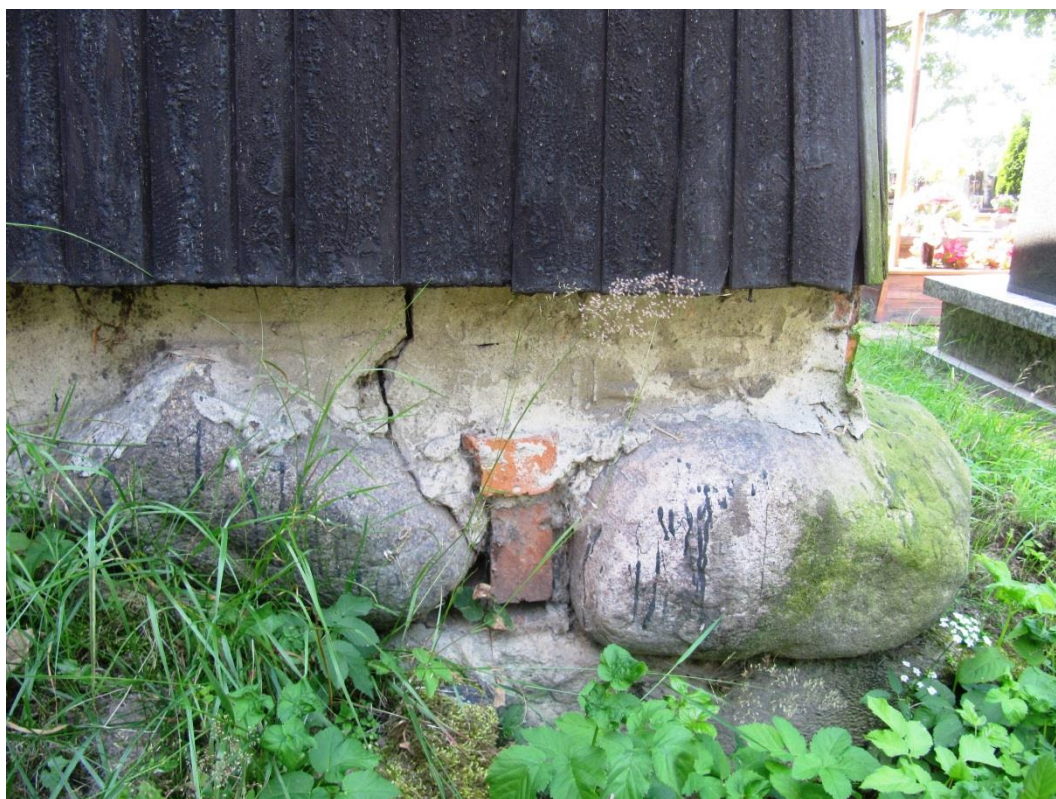
**Fot. 4.** Pęknięcie podmurówki zakrystii spowodowane osiadaniem fundamentu

- Korozja biologiczna drewna – butwienie i zniszczenia przez owady. Ostatni większy remont konstrukcji połączony z wymianą gontów miał miejsce przed 30 laty.
- Nierównomierne osiadania fundamentów zakrystii i przedsionka spowodowane bliskością grobów, oraz bardzo płytkim posadowieniem podmurówek.
- Korozja podmurówek spowodowana zawilgoceniami, wpływami termicznymi i technicznym zużyciem.
- Wady dawnych remontów – obetonowanie lub omurowanie podwalin bez izolacji, płytkie podmurówki, zabetonowanie drewnianych słupków sobotów w cokołach.

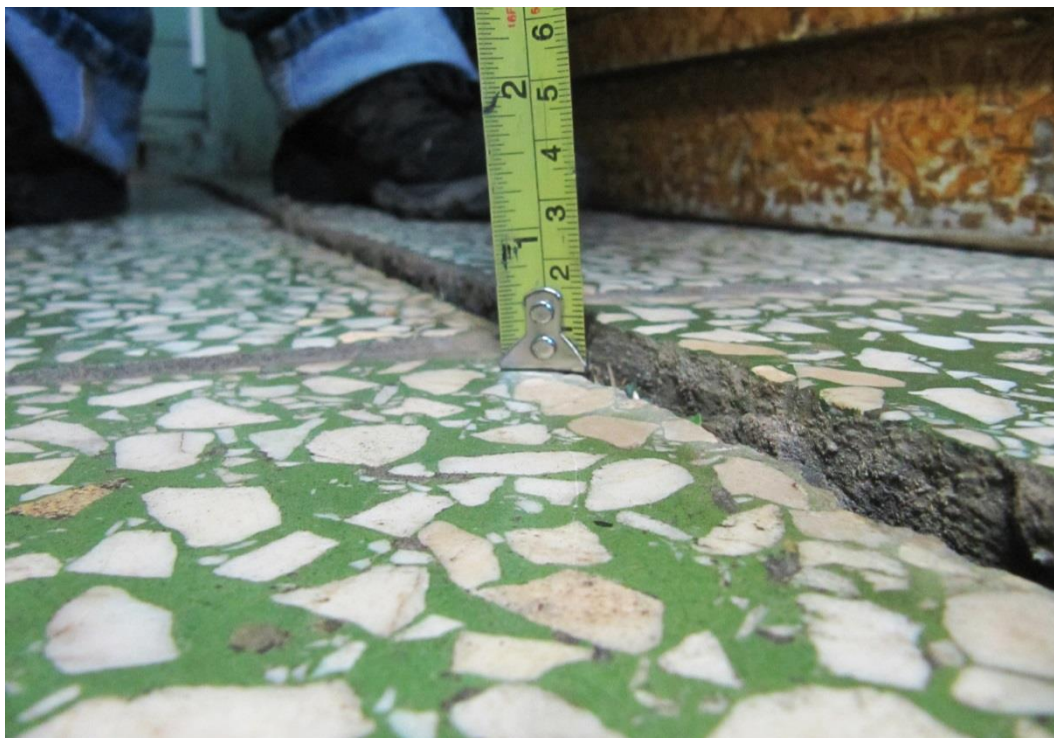
- Przechylenie ścian zakrystii i przedsionka przed zakrystią w stronę grobów usytuowanych za tymi ścianami wraz z sukcesywnie powiększającym się pęknięciem wzdłuż spoin posadzki za ścianami, z pionowym przemieszczeniem o wartości około 15 mm.
- Spękania rozwarstwienia i korozja ceglano-kamiennych podmurówek pod podwalinami. Największe zniszczenia korozyjne podmurówek występują pod ścianami zakrystii i przedsionka.
- Spękania i deformacje betonowych cokołów pod słupami sobotów.
- Korozję biologiczną drewna – butwienie podwalin. Największe zniszczenia korozyjne wykazują podwaliny zakrystii – zupełna destrukcja drewna.
- Uszkodzenia biologiczne drewna spowodowane zawilgoceniami na skutek przecieków przez pokrycia dachowe.

**Fot. 5.** Pęknięcie posadzki w zakrystii, z pionowym przemieszczeniem, spowodowane osiadaniem fundamentu pod ścianą zewnętrzną

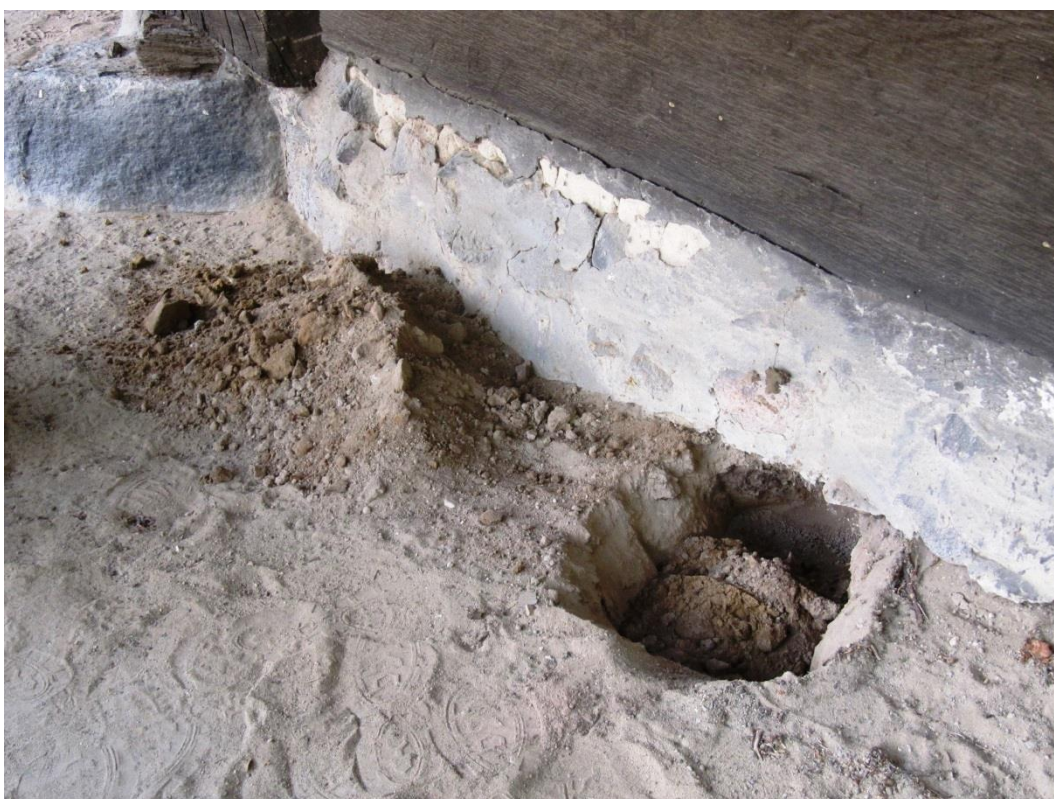
**Fot. 6.** Brak fundamentu pod podmurówką ścian prezbiterium

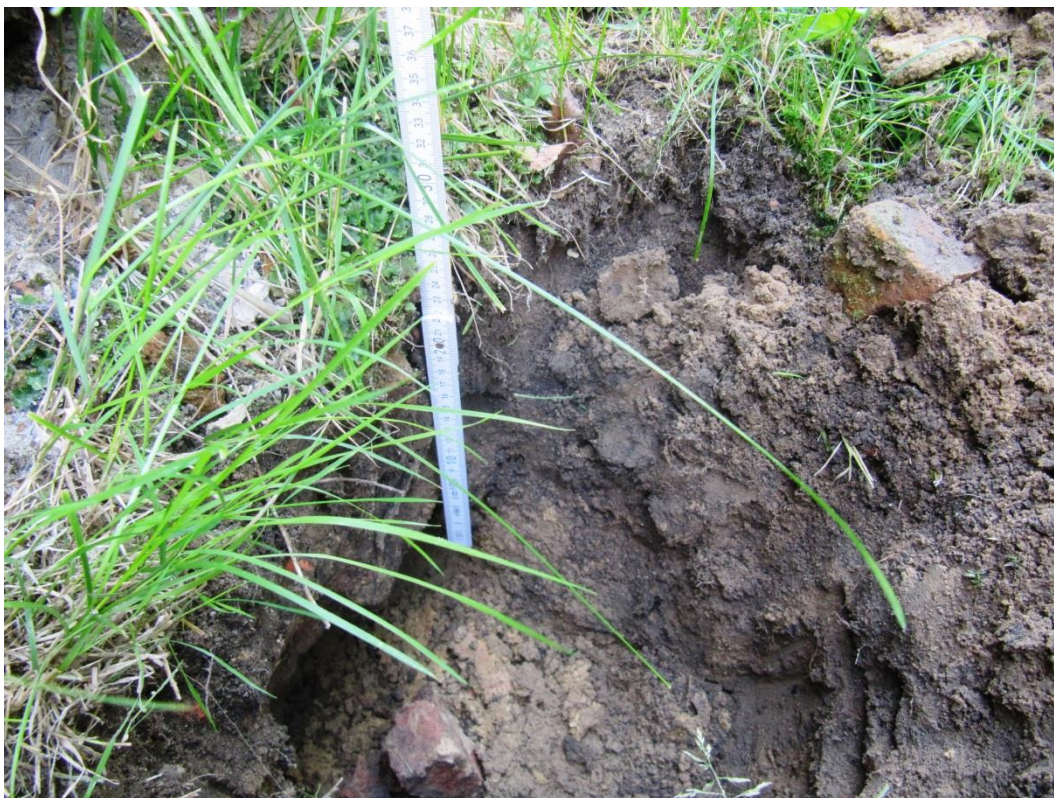
**Fot. 7.** Brak fundamentu pod podmurówką ścian zakrystii

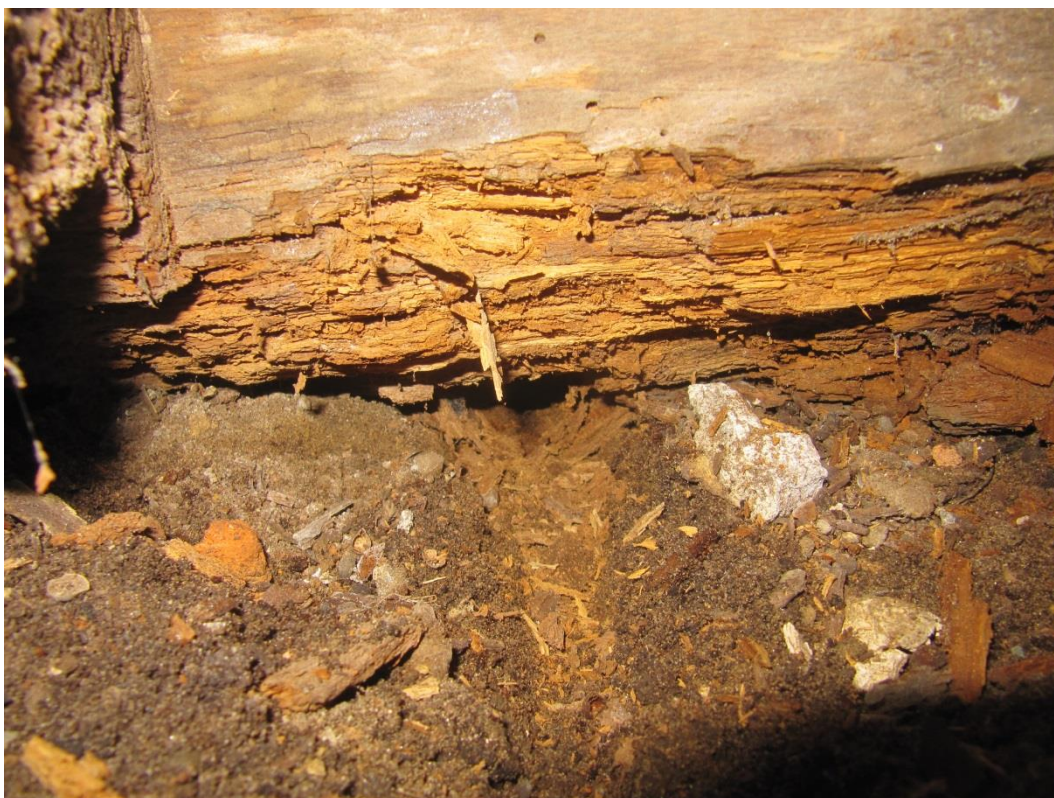
**Fot. 8.** Zbutwiałe podwaliny ścian wieńcowych zakrystii

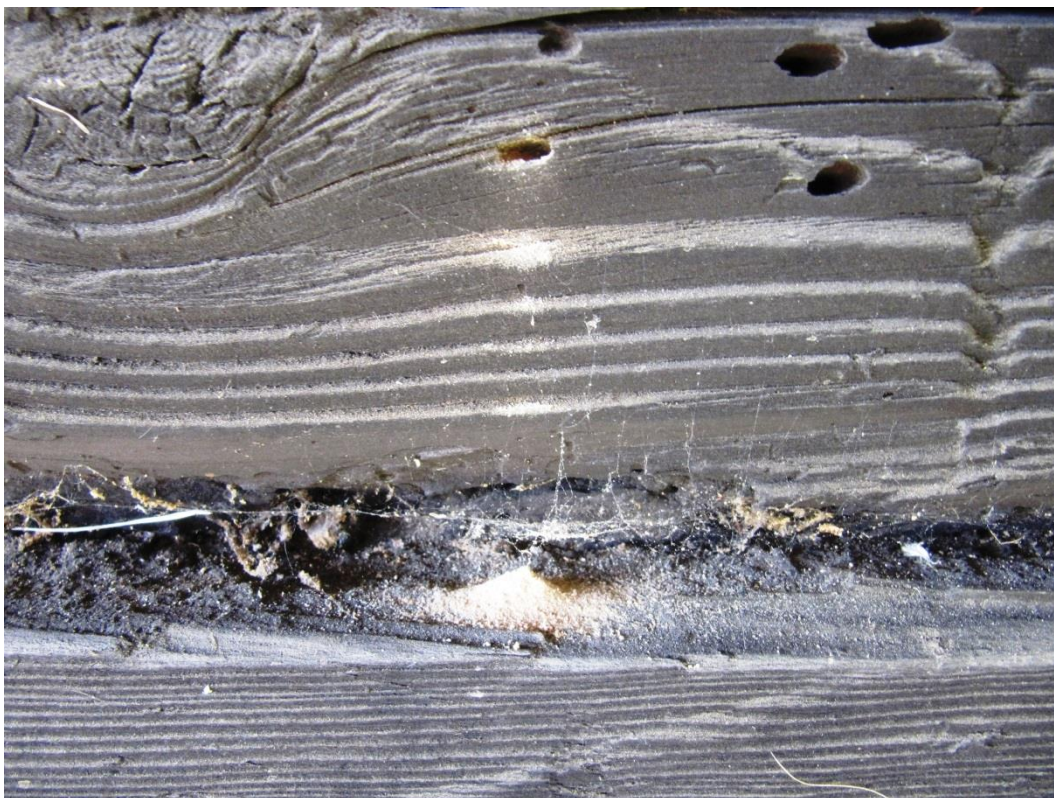
- Liczne zniszczenia korozyjne drewna konstrukcyjnego przez owady. Widoczne otwory wylotowe, osłabienie struktury drewna. Zniszczenia przez owady występują we wszystkich elementach – ściany zrębowe, szkieletowa konstrukcja wieży, stropy, więźba dachowa.

**Fot. 9.** Otwory wylotowe w balach zrębu, widoczna wysypująca się maczka drzewna

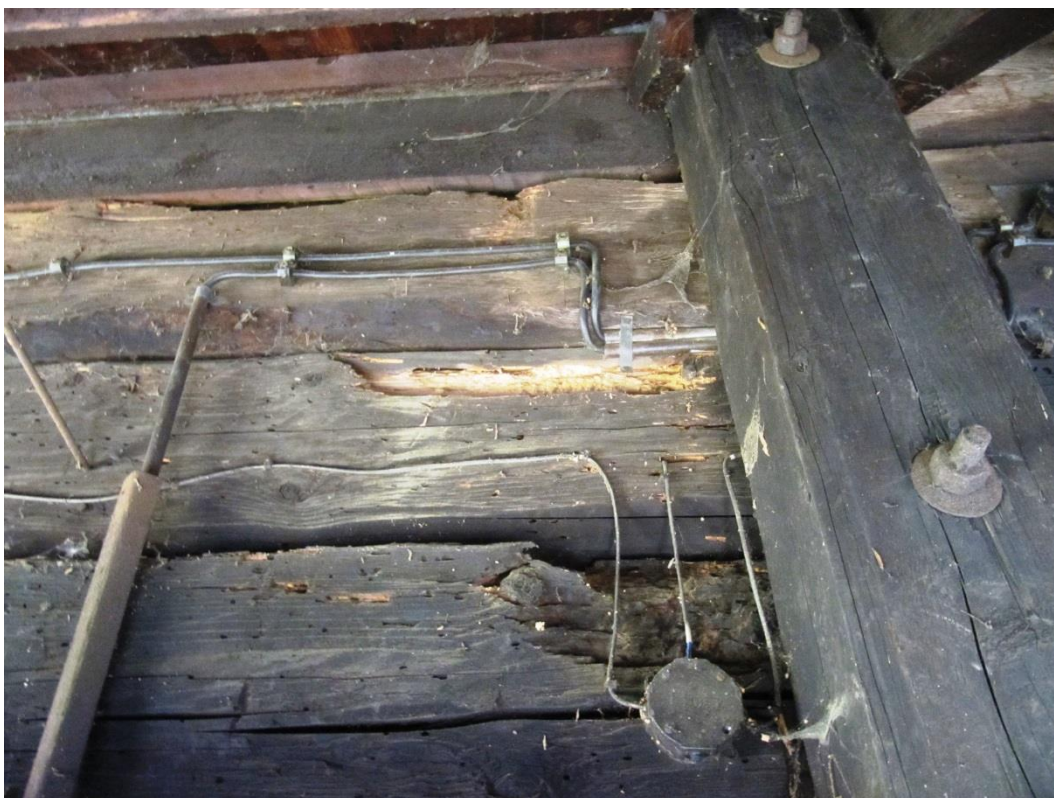
**Fot. 10.** Korozja biologiczna bali zrębu – ściana południowa przy lisicy

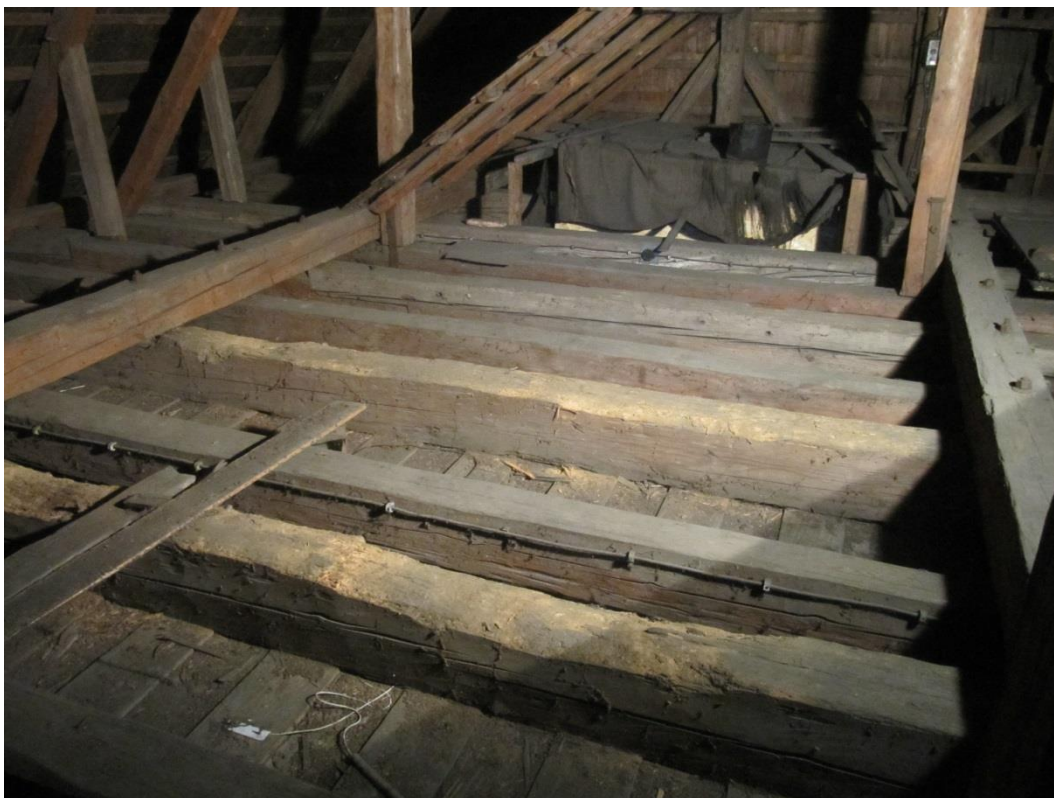
**Fot. 11.** Stan konstrukcji stropu nad nawą – zniszczenia biologiczne drewna

- Oczyszczenie elementów konstrukcji z pyłu i kurzu.
- Lokalne naprawy przez „protezowanie” drewnem modrzewiowym klasy C27 zbutwiałych fragmentów belek stropowych nad nawą – około 30% elementów.
- Lokalne naprawy elementów konstrukcji więźby dachowej nad nawą i prezbiterium przez „protezowanie” i uzupełnienie ubytków renowacyjnymi masami naprawczymi – około 20% elementów.
- Uzupełnienie brakujących mieczy i zastrzałów z drewna modrzewiowego klasy C27 – 5 sztuk.
- Lokalne naprawy osłabionych połączeń ciesielskich i rozwarstwionych elementów – kliny drewniane, obejmy stalowe, klamry – około 30% połączeń.
- Impregnacja i zabezpieczenie przeciwogniowe elementów konstrukcji więźby dachowej.
- Renowacja krzyży.
- Przez cały okres prac należy utrzymać w sprawności instalację odgromową.

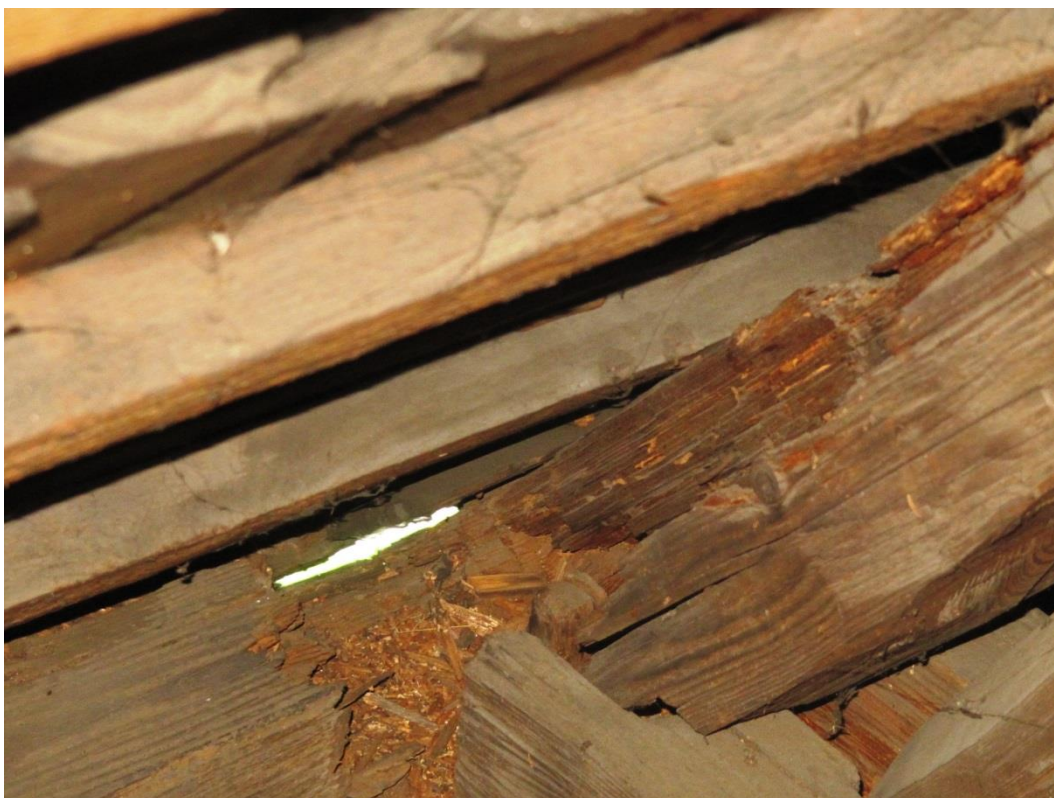
**Fot. 12.** Lokalne zniszczenia biologiczne drewna więźby dachowej

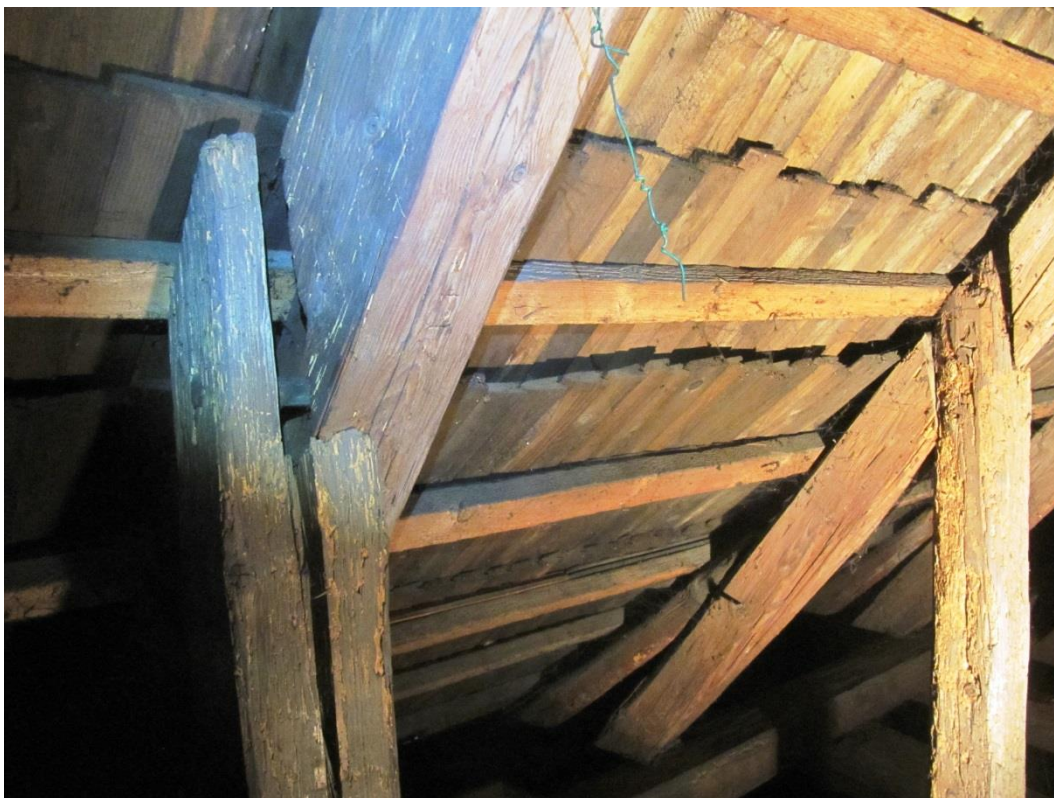
**Fot. 13.** Uszkodzenia połączeń więźby wynikające z przechylenia konstrukcji

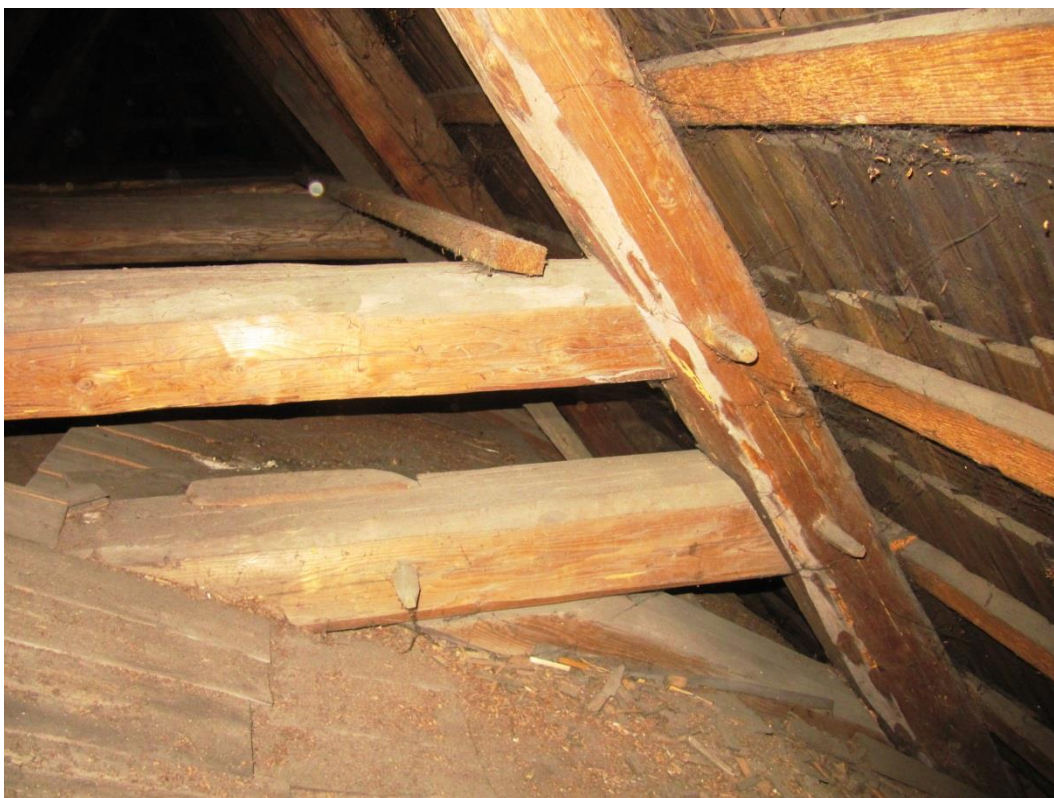
**Fot. 14.** Stan konstrukcji 2-jętkowych dźwigarów nad prezbiterium

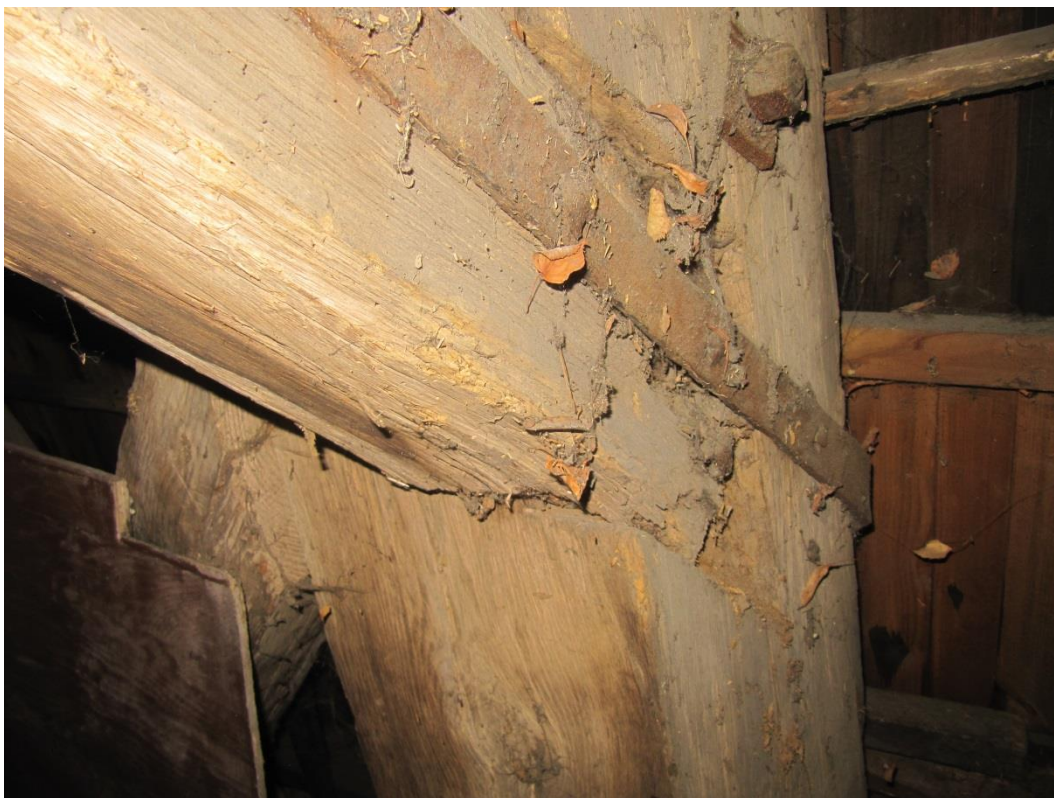
**Fot. 15.** Uszkodzenia korozyjne połączeń słupów z zastrzałami w wieży

- Lokalne naprawy elementów konstrukcji wieży przez „protezowanie” i uzupełnienie ubytków renowacyjnymi masami naprawczymi – 20% elementów. Do wstawek stosować drewno modrzewiowe klasy C27.

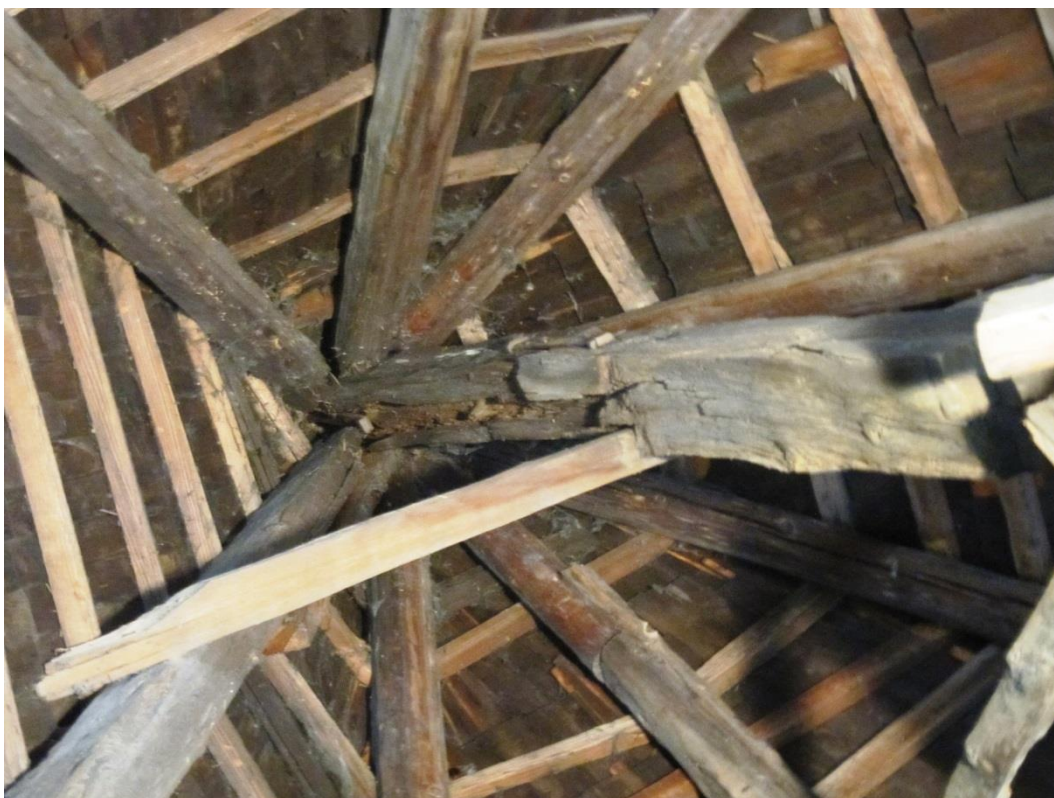
- Lokalne braki elementów konstrukcyjnych więźby – zastrzały, miecze.
- Deformacje, zniszczenia korozyjne krokwi hełmu wieży, zwłaszcza w strefie szczytowej, przy zakotwieniu drewnianego krzyża wieży. Metalowe krzyże na wieży i wieżyczce sygnaturki są przechylone – zniszczone zamocowania.

**Fot. 16.** Zniszczenia korozyjne krokwi i słupa w szczycie hełmu wieży – stan przedawaryjny

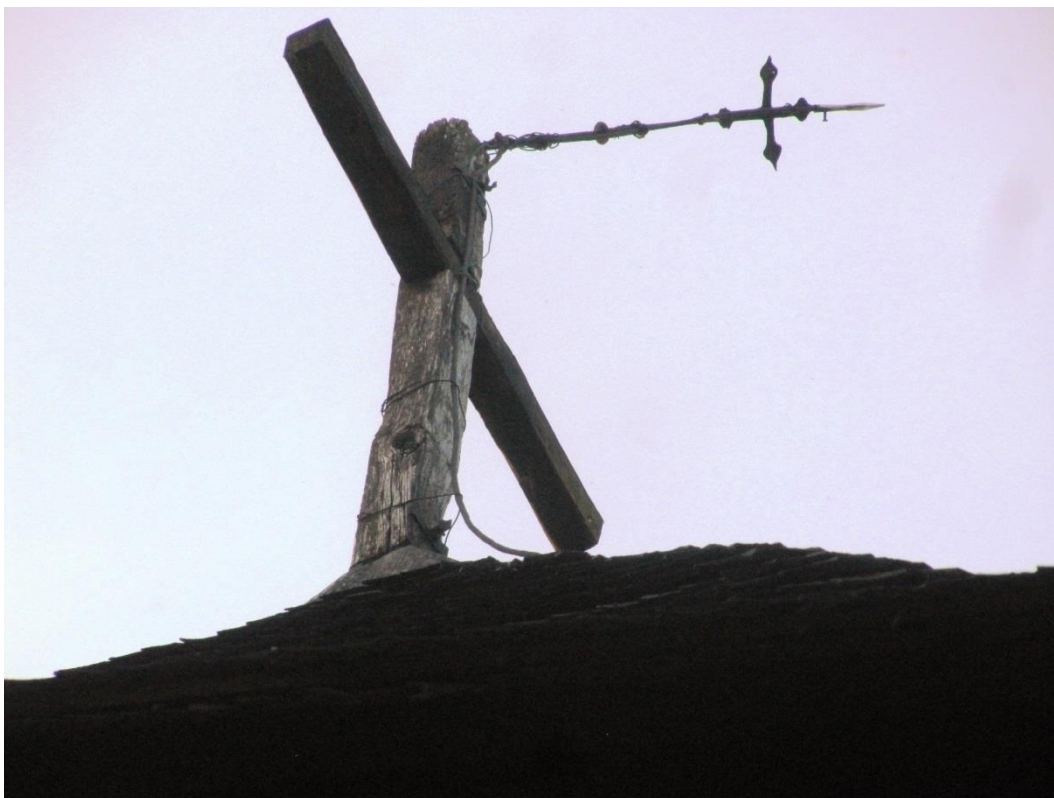
**Fot. 17.** Załamany krzyż na wieży

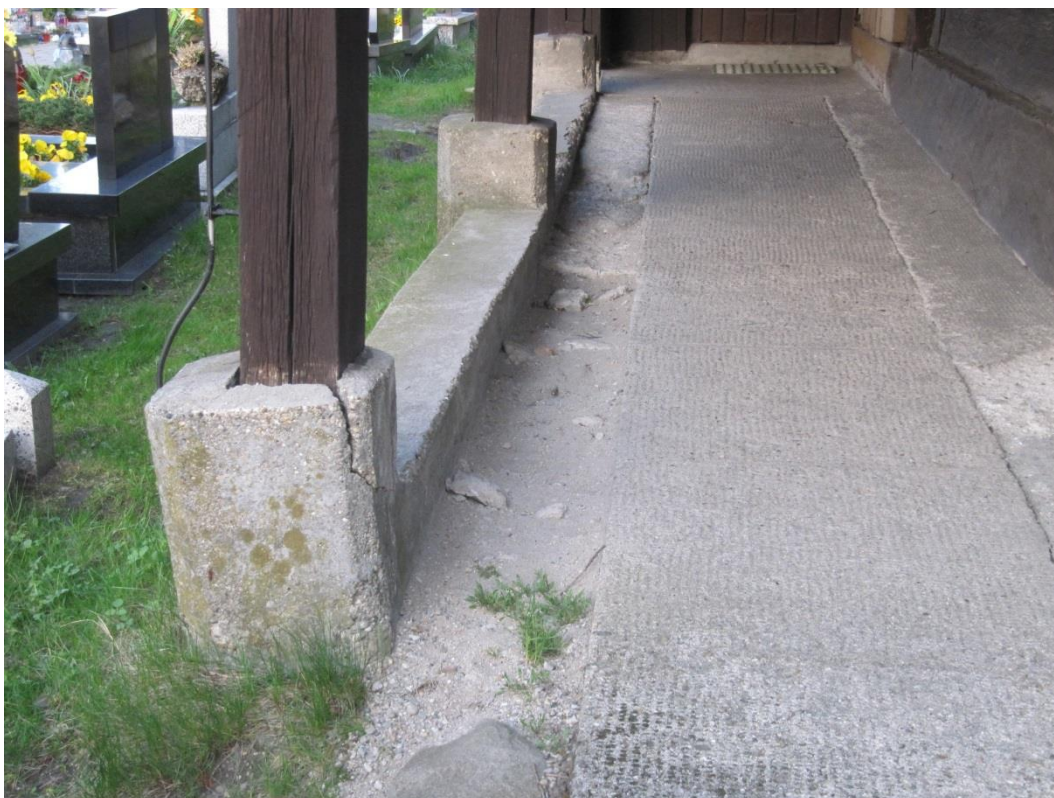
**Fot. 18.** Przechylony i rozłupany słupek cokołu pod sabotami

- Lokalne wymiany zbutwiałych fragmentów słupów w strefie połączeń z betonowymi filarkami – nowe fragmenty z drewna modrzewiowego klasy C27.
- Naprawy uszkodzonych betonowych filarków pod słupami – reprofilacja ubytków zaprawami naprawczymi do betonu firmy Remmers. Uszczelnienie styków drewnianych słupków z gniazdami kitem trwale-plastycznym.

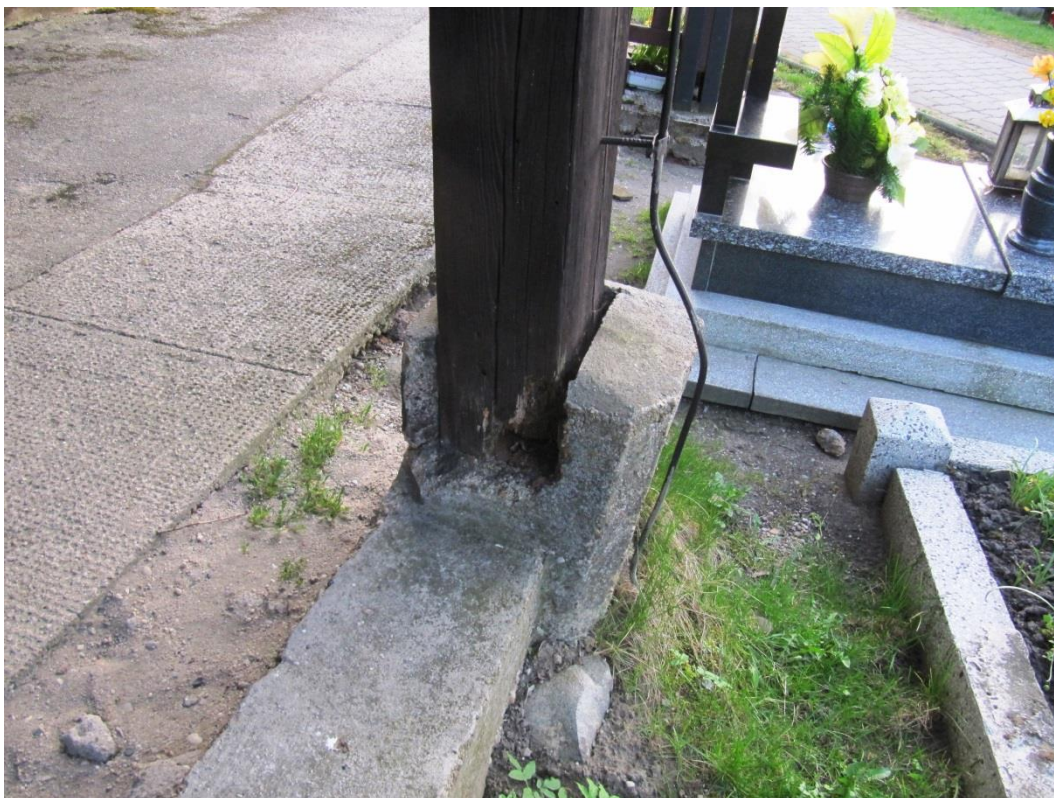
**Fot. 19.** Rozłupany słupek cokołu pod sabotami

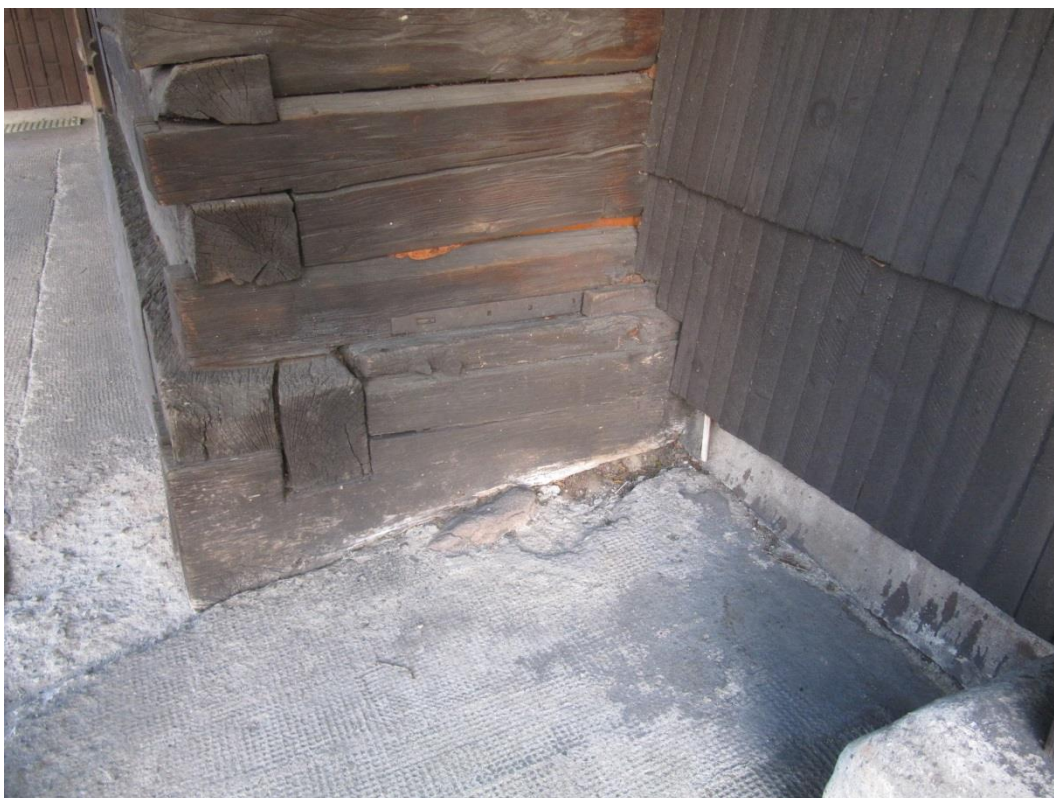
**Fot. 20.** Obetonowane podwaliny – uszkodzenia korozyjne

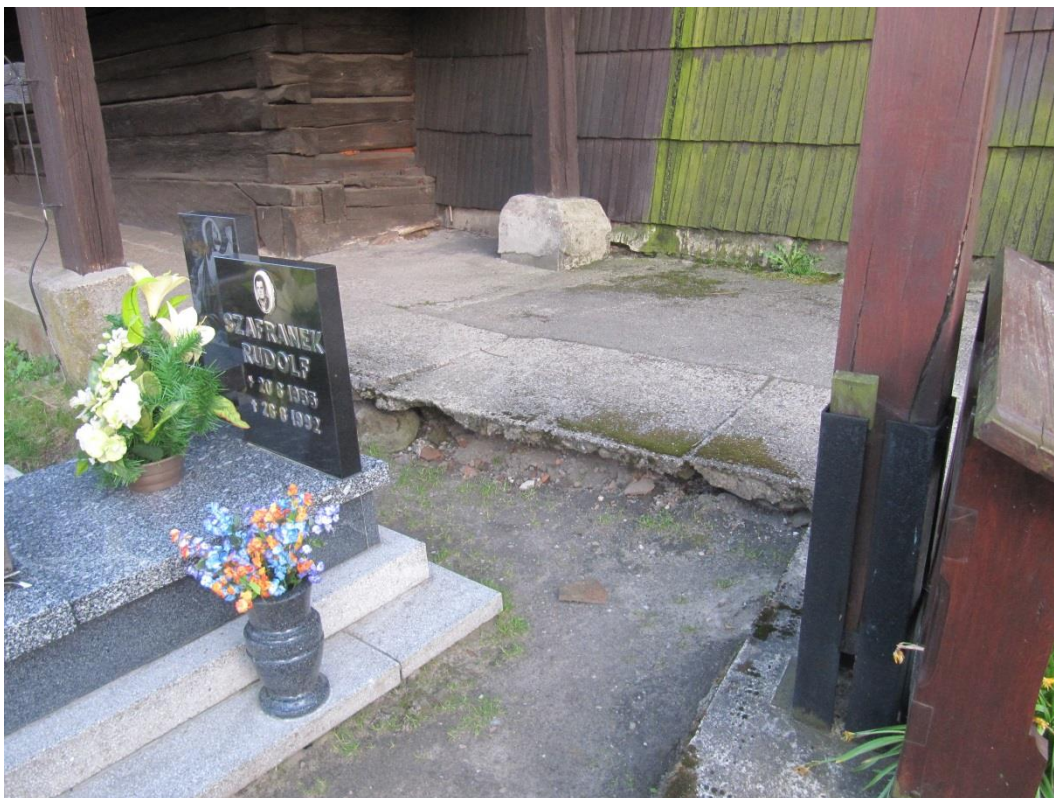
- Znaczne zużycie całości gontenia na dachach, sobotach, ścianach, na wieży i dachu bramki.
- Spękania, ubytki powierzchni, deformacje betonowej nawierzchni przed przedsionkiem od strony północnej.

**Fot. 21.** Uszkodzenia betonowej nawierzchni pod sabotami od północy

- Scalenie kolorystyczne drewnianej konstrukcji sobotów.
- Wykonanie nawierzchni żwirowej pod sabotami od strony południowej i wschodniej.
- Naprawy betonowej nawierzchni pod sabotami od strony północnej – uzupełnienia ubytków na podsypce żwirowo-piaskowej, betonem B30.

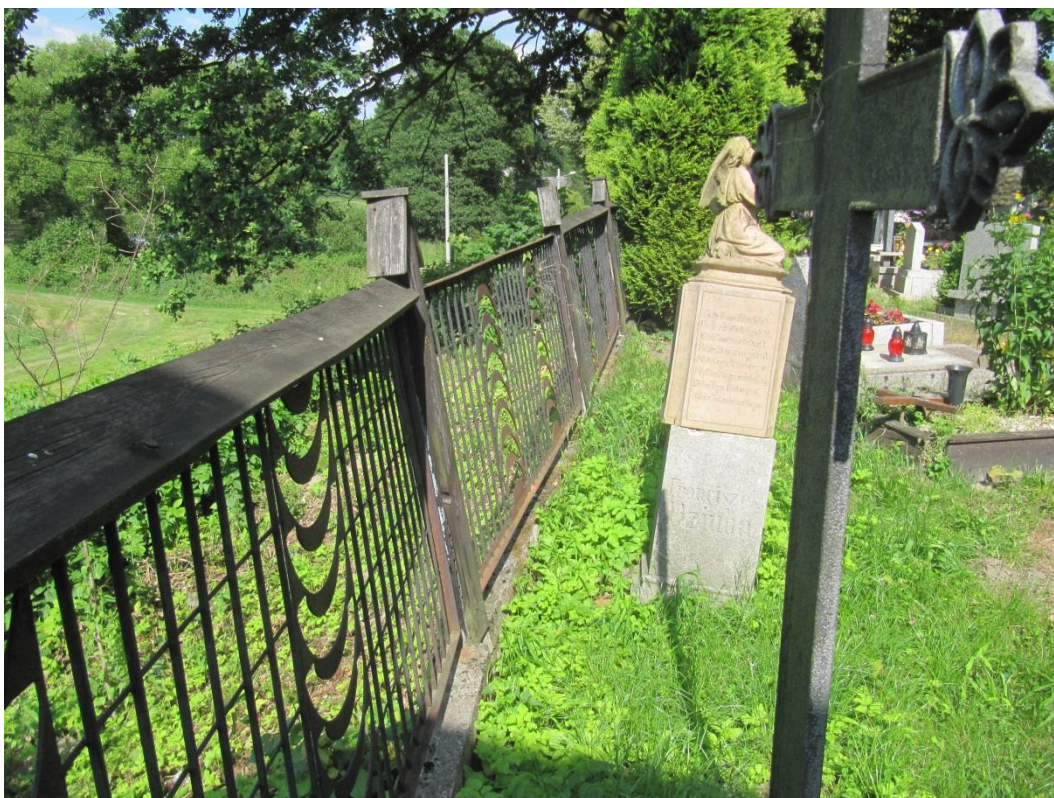
- Deformacje i zniszczenia korozyjne ogrodzenia i drewnianej bramki.

**Fot. 22.** Stan ogrodzenia wokół działki

- Wymiany zbutwiałych fragmentów słupów bramki w strefie połączeń z betonowymi fundamentami – nowe fragmenty z drewna modrzewiowego klasy C27.
- Uzupełnienia ubytków drewnianych elementów przez „flekowanie”.
- Odkazenie i impregnacja całości drewnianej konstrukcji.
- Scalenie kolorystyczne drewnianych powierzchni.
- Remont ogrodzenia – naprawy betonowych fundamentów i podmurówek pod metalowymi przęsłami. Około 50 % długości podmurówek przewiduje się do wymiany. Lokalne naprawy metalowych przęseł ogrodzenia. Wymiana drewnianych desek obudowy słupków i przęseł, na nowe impregnowane deski o przekrojach zgodnych z istniejącymi. Konserwacja antykorozyjna metalowych przęseł (oczyszczenie i malowanie powłokami ochronnymi).
